LUCES DE UNA CATEDRAL: VIDRIOS Y VIDRIERAS DURANTE LA REFORMA DE NUESTRA SEÑORA DE LOS REMEDIOS (SAN CRISTÓBAL DE LA LAGUNA, TENERIFE)

LIGHTS OF A CATHEDRAL: GLASS AND STAINED GLASS WINDOWS DURING THE REFURBISHMENT OF NUESTRA SEÑORA DE LOS REMEDIOS (SAN CRISTÓBAL DE LA LAGUNA, TENERIFE)

Jonás Armas Núñez*

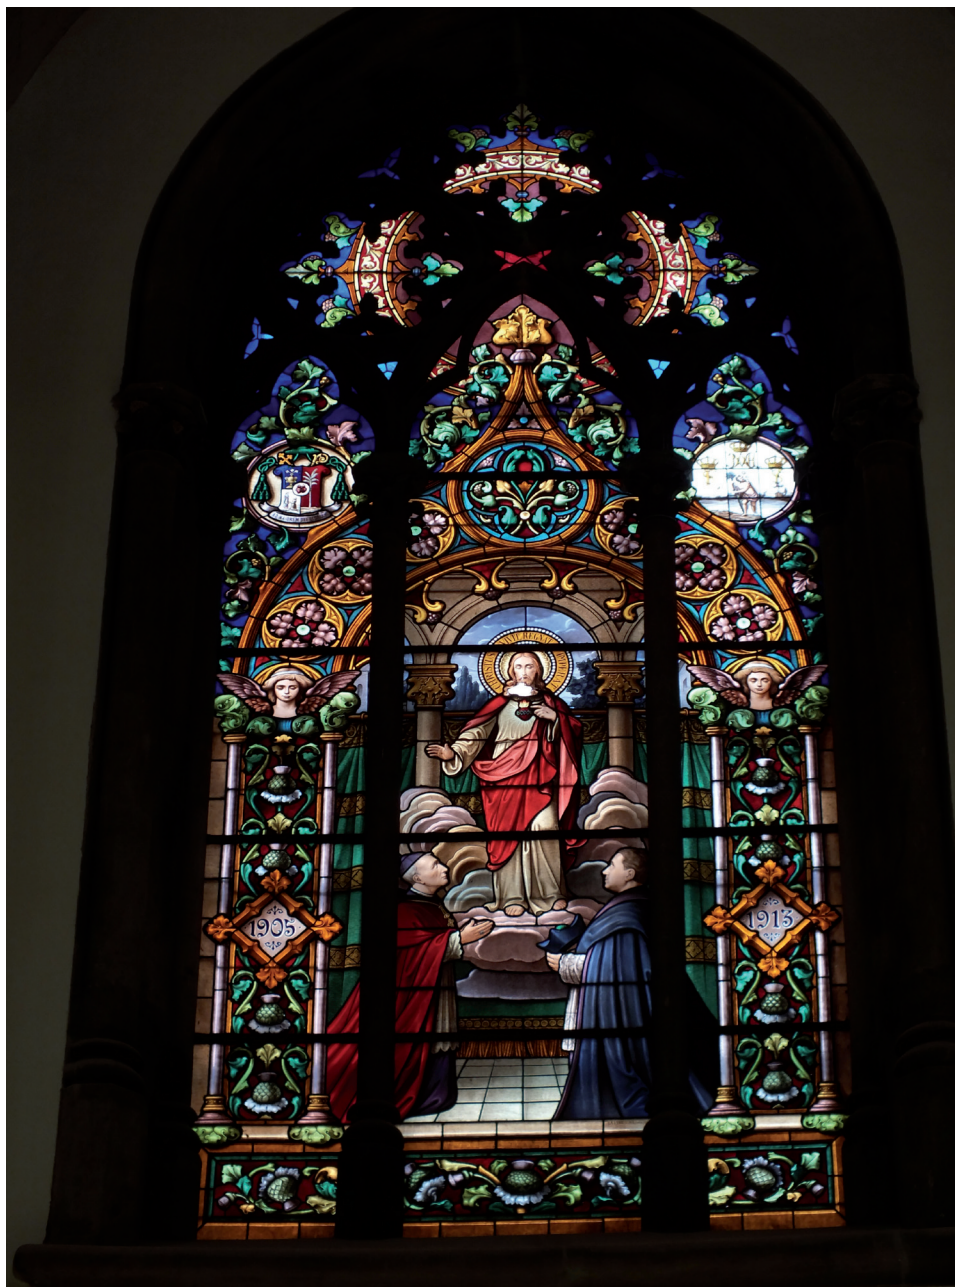
O: laguna en la barbilla del Sagrado Corazón. Panel b3.

Foto 1: Imagen del autor. Vidriera central de la cabecera de la Iglesia Catedral de Nuestra Señora de Los Remedios. La Veneciana 1913. Foto diciembre 2013.

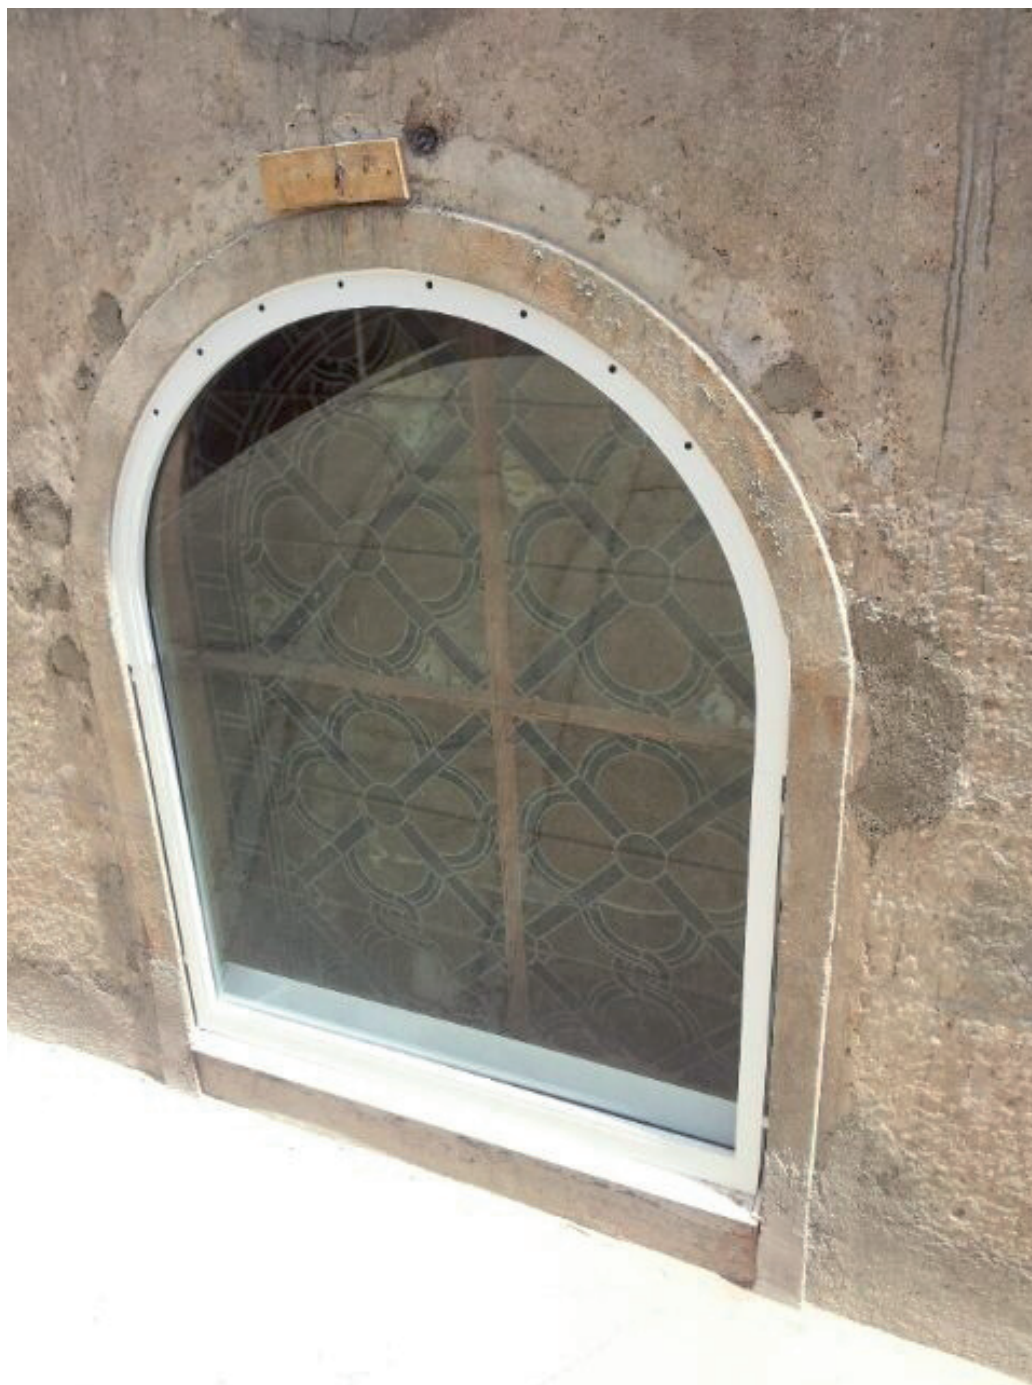
Foto 2: Imagen del autor. Exterior de una vidriera de la nave central con marco de protección de aluminio y vidrio de seguridad. Foto Agosto de 2013.

Las actuaciones comenzaron en junio, mes en el que se fabricaron los marcos que protegen exteriormente las vidrieras de la nave central (182 x 148 cm). La necesidad de protección llevó a la creación de marcos de aluminio blanco (imitando la carpintería lignaria anterior) que albergan vidrios de seguridad (stadip 6+6). Para permitir la necesaria ventilación el marco no se pegó completamente a fábrica en sus laterales, al mismo tiempo que se taladró el mismo en su arco de medio punto superior. La ventilación se obtiene especialmente por su parte inferior, ya que el marco ha quedado suspendido entre 10 y 15 cm. El espacio libre que esto deja se ha cubierto con una lama Z que avanza hacia el exterior a modo de desagüe, evitando el agua de la lluvia.

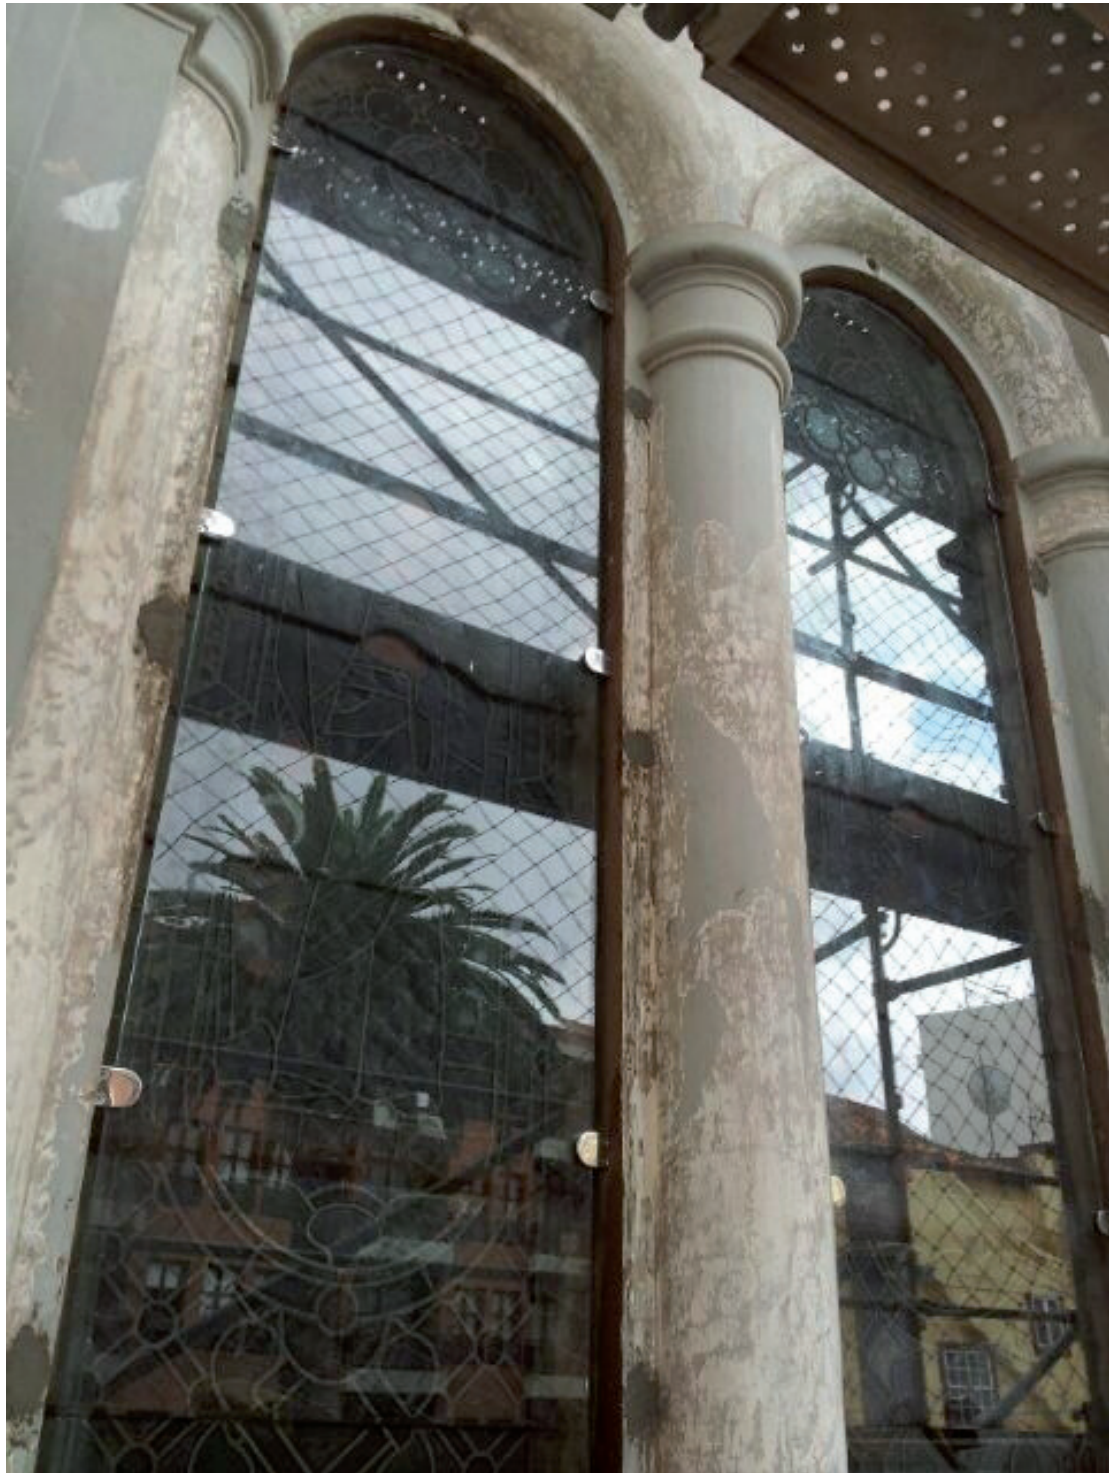
Foto 3: Imagen del autor. Exterior de una vidriera de las capillas laterales desde el exterior donde se aprecia el cristal de seguridad templado sostenido por pinzas de acero inoxidable.

que se llevan a cabo en estos casos. La primera opción consiste en colocar un vidrio de protección donde se situaba la vidriera, sellado perimetralmente, siendo la vidriera desplazada hacia el interior con un nuevo marco, que se ventila en todo el contorno. El completo sellado exterior evita cualquier incidencia del viento, agua, suciedad, etc.; siendo la mejor solución a la larga, pero por otro lado esta solución resulta más costosa, implica posibles roturas en el desmote y montaje y, estéticamente resulta chocante desde el interior. La segunda opción evita tocar la obra ya colocada, instalando delante de ella, hacia el exterior, un vidrio de protección. Este debe separarse de la jamba y de la vidriera para permitir la ventilación. Si bien impide las posibles roturas por manipulación de la vidriera, no llega a impedir del todo la actuación del agua y del viento, principal peligro por incidencia sobre los vidrios, en la obra. Finalmente fue esta la opción adoptada en la catedral lagunera¹⁶.

En septiembre se colocaron los primeros vidrios de protección de las vidrieras de las naves laterales (12 uds: 8 de 263 x 59 cms y 4 de 220 x 59 cms). Estos se colocaron con seis pinzas de acero inoxidable en los laterales. Al no instalarse dentro de un marco se optó por vidrio templado de 10 mm. En su base se sitúa un ángulo que recoge las posibles condensaciones y las expulsa hacia el exterior. La ventilación se produce alrededor del vidrio, pues gracias a las pinzas este queda separado de las jambas cerca de 2,5 cm entorno suyo. Se realizó estudio de ventilación necesaria en cuanto a los metros cuadrados de las vidrieras, determinándose que entre 1 y 1,5 cms era suficiente, optándose por una medida mayor en pos de una mejor conservación de las obras. A su vez, los marcos más pequeños (220 x 59 cms) quedaban suspendidos 8 cms al contar con una pequeña mocheta delante, lo que amplía la ventilación, pero exigió la colocación de una chapa vierteaguas.
