13.- Estudio del *estado sanitario* de las *palmeras* del tramo de autopista *GC-1 Aeropuerto-Maspalomas*

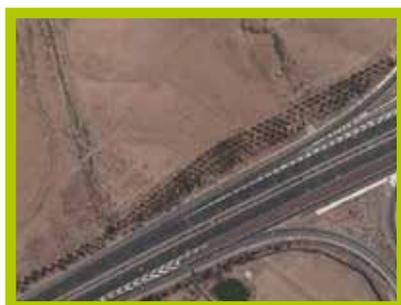
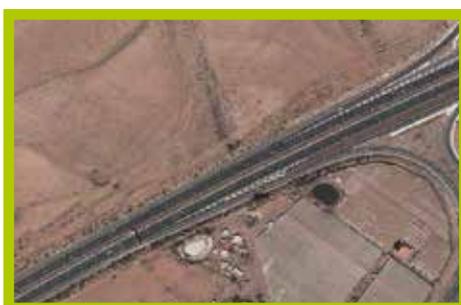
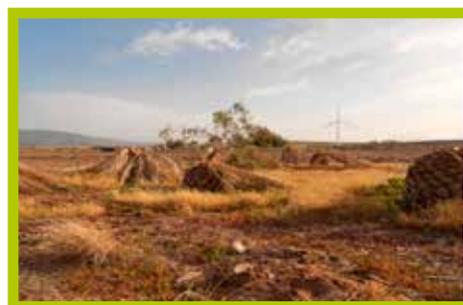
Imágenes 1, 2 y 3: Imágenes aéreas (GRAFCAN) e in situ de la autopista GC – 1 (km 31) correspondientes a la entrada al Municipio de San Bartolomé de Tirajana. Comparación de imágenes tomadas entre el año 2012 (Imagen 1) y 2013 (Imágenes 2 y 3).

El tramo con mayor abandono, en cuanto a mantenimiento básico: sistema de riego y recogida de poda (Imágenes 14 y 15), es el tramo 3 comprendido entre los km 28 y km 33 de la GC-1, que ha sufrido una pérdida o tala del 91% de sus ejemplares entre 2012 y Mayo 2013 (Imágenes 1 - 3).

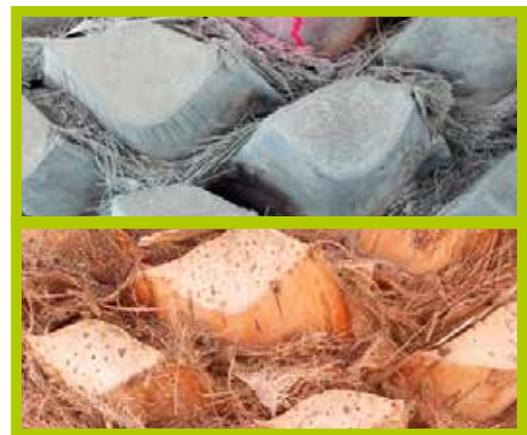
De los muestreos realizados se concluye que la plaga principal, *Diocalandra frumenti*, se encuentra distribuida, en el espacio y en el tiempo, de forma más o menos homogénea a lo largo de la zona en estudio. Del cribado en las tábalas ocasionado por esta plaga (**Tabla 1 e Imágenes 5 y 6**) se deduce que este curculiónido ha estado presente prácticamente desde la plantación de las palmeras, con cierta variación en el nivel de daño ocasionado, significativamente superior desde mediados de vida de las palmeras, cuya altura media es de 4'5 m y máximo 8m.

Imágenes 5 y 6. Comparación de tábalas sin "cribado" de una palmera que, al menos en el momento de corte de las hojas, no presentaba daño o ataque por *D. frumenti* (izq.), y tábalas con "cribado" por un ataque y daño anterior por *D. frumenti* (dcha.)

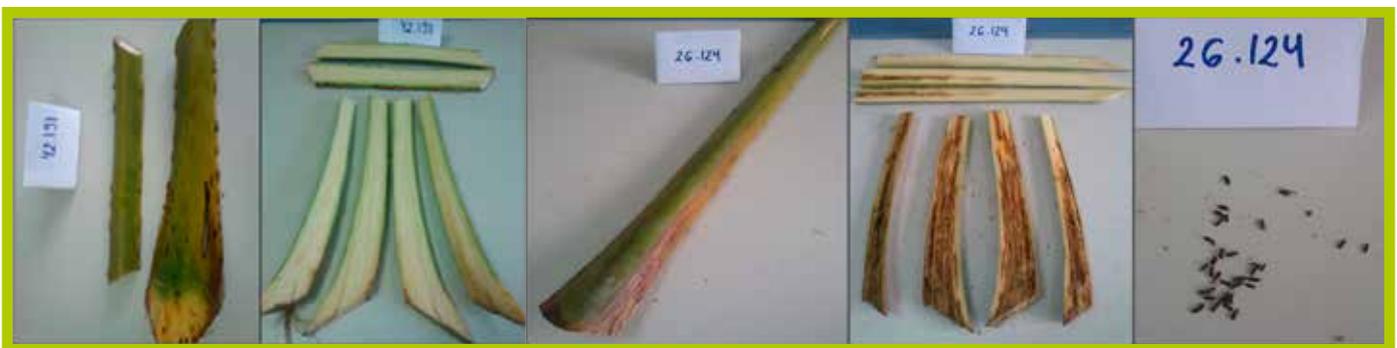
El 95% de las muestras presentan daños por *Diocalandra frumenti*, de las que el 26% presenta un nivel de daño externo que cubre más del 60% de la superficie foliar afectada, porcentaje que se eleva al 54% cuando se analiza el daño a nivel interno del raquis (**Imágenes 7 – 11**). La superficie foliar afectada está normalmente localizada en los primeros 20–30 cm de raquis y es la que sirve de soporte y zona de intercambio de savia bruta y elaborada de las hojas. El ataque en esta zona

provoca el colapso, seca y tronchamiento de la hoja. El daño observable a nivel externo consiste en zonas agrietadas a partir de los puntos de inserción o de salida del insecto, que se van secando y son una vía de entrada de microorganismos patógenos o saprófitos. De hecho, a nivel de tejido interno el daño por *Diocalandra frumenti* se debe tanto al daño mecánico ejercido por las larvas al alimentarse, como al desarrollo de microorganismos.

Imágenes 7 y 8 (izq). Raquis de hoja de palmera, muestra 42.191, sin daño externo ni interno por *D. frumenti*. Imágenes 9, 10 y 11 (drcha). Raquis, muestra 26.124, con daño externo por *D. frumenti* valorado con un 2 (20 – 40%), pero a nivel interno es claramente un 4 (> 60%), con un daño prácticamente del 100% sobre la superficie afectada. En la imagen 11 (drcha.) se observa la cantidad de adultos de la plaga (53 adultos) obtenidos de un único raquis.

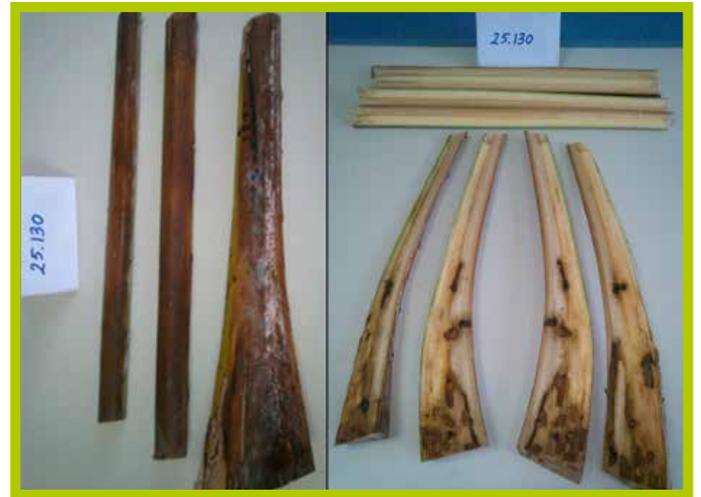
A nivel de seca del tejido interno (**Tabla 2**) se ha observado una relación especial con *Nalanthamala vermoesenii*, presente en el 30% de las muestras. Este hongo, aunque se considera oportunista, desarrollándose en plantas débiles, y caracterizado por su abundante esporulación conocida como el "Polvo Rosa", acelera visiblemente la seca del tejido afectado y aumenta la superficie dañada (**Imágenes 12 y 13**). Se relaciona con altos niveles de daño por *D. frumenti*,

posiblemente su principal vía de entrada en este caso.

Imágenes 12 y 13. Raquis (muestra 25.130) con esporulación rosa, *N. vermoesenii*, observable a nivel externo y seca unilateral ascendente a nivel interno, clara diferencia en la coloración y textura del tejido afectado. En la parte más cercana al peciolo, o base de la hoja, se observan asimismo las galerías de *D. frumenti*.

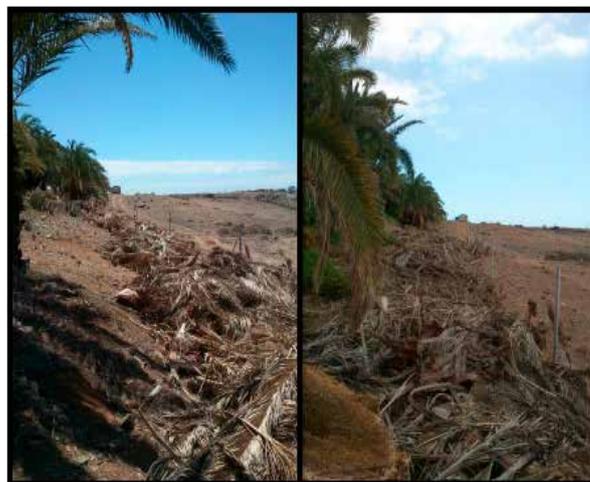
Las diferencias observadas entre los tramos se deben fundamentalmente al mantenimiento. Las tareas imprescindibles para el mantenimiento de las palmeras son la recogida de los restos de poda, foco de nuevas o reiteradas infestaciones o infecciones, y la adecuación del sistema de riego a las necesidades hídricas de la planta (Tabla 4).

Imágenes 14 y 15. Restos de poda amontonados. Imagen de la izquierda tomada en Mayo de 2013, e imagen de la derecha tomada en Septiembre de 2013, mismo lugar, misma poda.
