EL LEGADO HISTÓRICO-ARTÍSTICO DEL MUNICIPIO DE ARUCAS: UN EJEMPLO DE GESTIÓN Y PLANIFICACIÓN DESDE LA ADMINISTRACIÓN PÚBLICA DE ÁMBITO LOCAL

Alicia de Jesús Hernández Padrón
Antonio Manuel Jiménez Medina

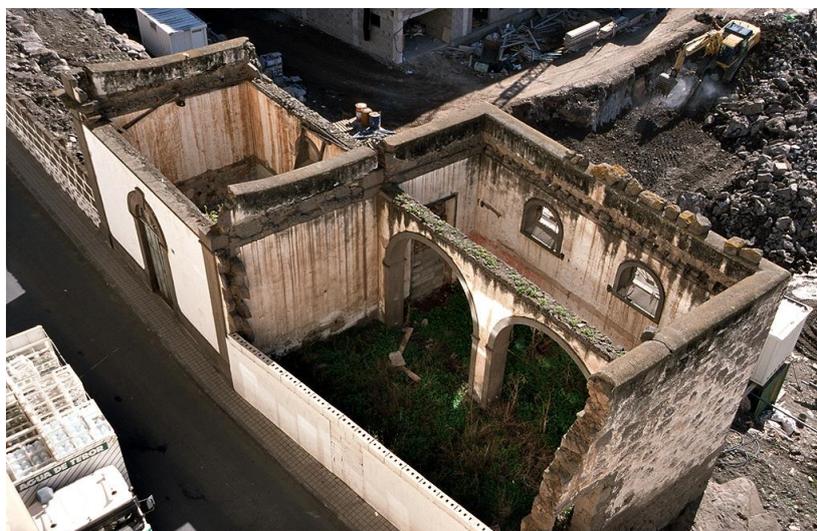
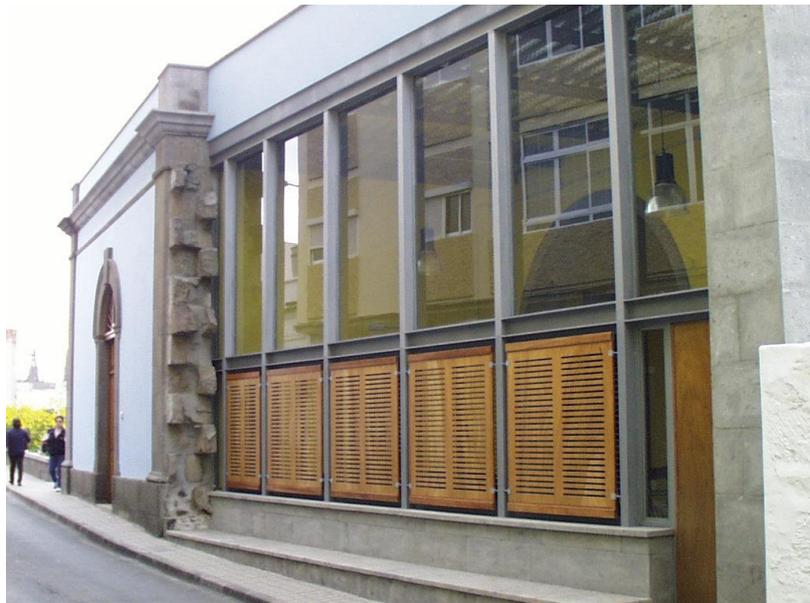
Fotografía III a. Rehabilitación del antiguo matadero municipal de Arucas (estado del Matadero antes de la intervención). Foto: Concejalía de Patrimonio Histórico del Ayuntamiento de Arucas.

Fotografía III b. Rehabilitación del antiguo matadero municipal de Arucas (estado del Matadero después de la intervención). Foto: Concejalía de Patrimonio Histórico del Ayuntamiento de Arucas.

Este edificio se encuentra en la conexión del Centro Histórico con el barrio de La Goleta, en la calle El Cerrillo, n.º 9. Fue concebido como Matadero Municipal en 1872 según diseño del maestro mayor de obras, Francisco de la Torre, y construido en 1874 por el maestro de obras de la localidad, Manuel Aguilar. Fue matadero y despacho de carne hasta 1878 y luego funcionó sólo como matadero hasta la construcción de uno nuevo en 1913. El edificio constaba de tres estancias: establo, matadero y un despacho de carnes. Tras derribarse en parte a principios del siglo XX para construir la calle, el edificio permaneció con sus muros perimetrales, contruidos en mampostería, barro y cal; con parte de la fachada, un solo hueco de entrada con cantería en jambas y dintel, así como parte de su cornisa también de piedra. En el interior se conservaban dos arcos de cantería que dividían la estancia principal (Hernández Padrón, A., 1996).

El proyecto de rehabilitación, redactado por el arquitecto de la Concejalía de Patrimonio Histórico, Gustavo Díaz Santana, pretendía la consolidación de todos los elementos existentes y completar su fachada, así como dotarle de una cubierta plana para que pudiera ser utilizado como dependencias municipales. Al ser irrecuperables tanto la fachada como la techumbre, se optó por realizar una estructura metálica que se diferenciase claramente de los elementos originales, tal y como se expresa en el artículo 57, punto 1, en relación a los criterios de intervención de Ley 4/1999, del 15 de marzo, de Patrimonio Histórico de Canarias. La nueva fachada se asentó sobre un zócalo chapado de piedra, sobre el cual se dispuso una primera franja compuesta por paneles fenólicos perforados y abatibles que garantizan la privacidad de la estancia. Una segunda franja acristalada permite la visión habitual desde el exterior de las arcadas de cantería (Concejalía de Cultura y Patrimonio Histórico, 2003 a).

Los trabajos de rehabilitación se realizaron durante 2002-2003 gracias a una subvención del Cabildo de Gran Canaria (Áreas de Cooperación Institucional y Medio Ambiente), Gobierno de Canarias (Viceconsejería de Medio Ambiente) y el Ayuntamiento de Arucas, cuyo presupuesto de contrata ascendía a la cantidad de 164.312,52 €.

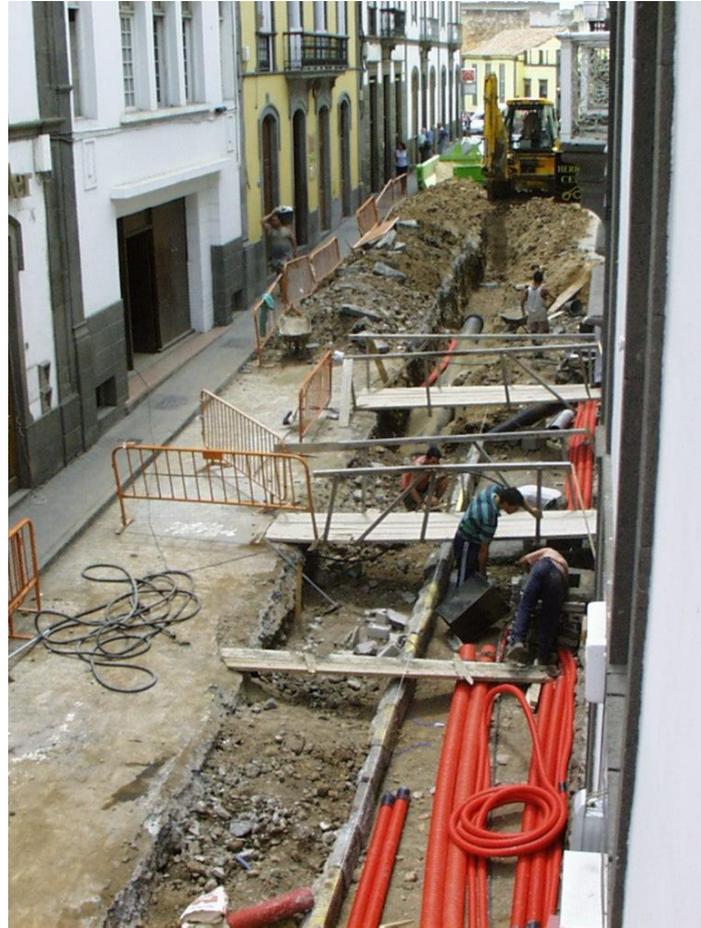
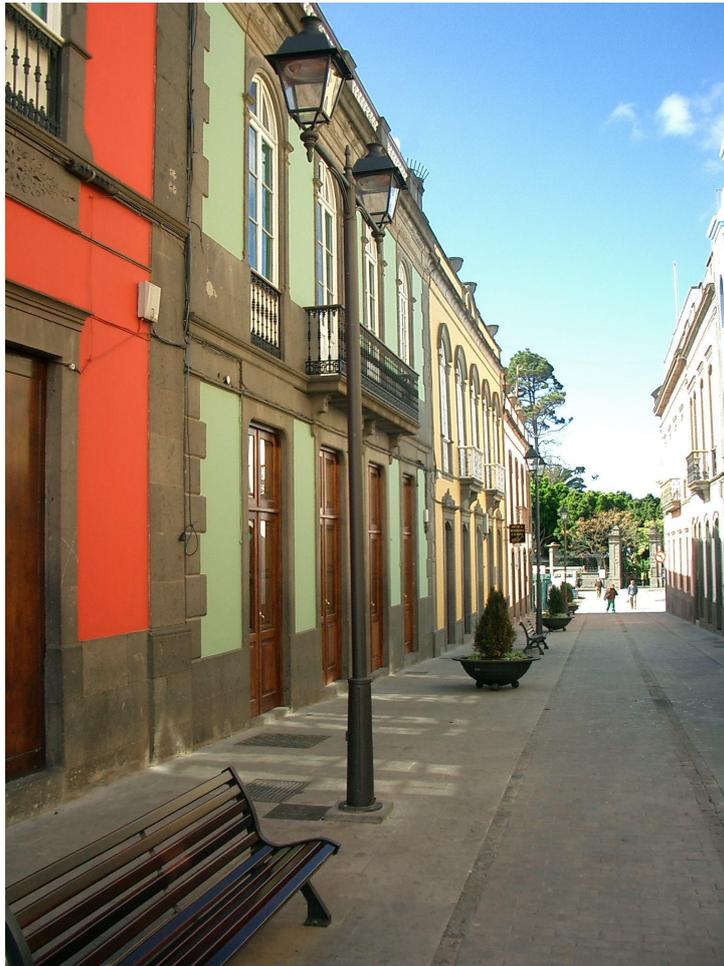
Fotografía IV a. Repavimentación de la calle León y Castillo, Arucas (estado de las obras). Foto: Concejalía de Patrimonio Histórico del Ayuntamiento de Arucas.

Fotografía IVb. Repavimentación de la calle León y Castillo, Arucas (obra final). Foto: Concejalía de Turismo del Ayuntamiento de Arucas.

Este proyecto partió del análisis de la situación de la calle, que había soportado, a lo largo de los últimos años, un volumen de tráfico excesivo para su sección lo que, unido a unas aceras demasiado estrechas y a su uso como aparcamiento, la habían convertido en una vía incómoda para el peatón. Por otra parte, los materiales de ejecución de la misma eran bastante pobres al igual que la calidad de la imagen urbana de la zona (tendido eléctrico, publicidad exterior, farolas, etc.). En este sentido, el proyecto de repavimentación de la calle León y Castillo pretendía cambiar por completo esta situación, devolviéndole a la ciudadanía un espacio en condiciones para su disfrute y aprovechamiento, por lo que estaría orientada a un uso preferentemente peatonal. Así, la nueva sección de la calle se resolvió a un mismo nivel, utilizando adoquines de piedra de Arucas para la franja central y baldosas de piedra labrada

para las franjas peatonales. La franja central tiene capacidad para soportar el paso de vehículos pesados utilizados en actos públicos como cabalgatas o procesiones. De la misma forma se mejoró la red de saneamiento, el soterrado de las instalaciones eléctricas, se instaló nuevo mobiliario urbano, se cambiaron los rótulos comerciales adaptándolos a la normativa existente, etc.

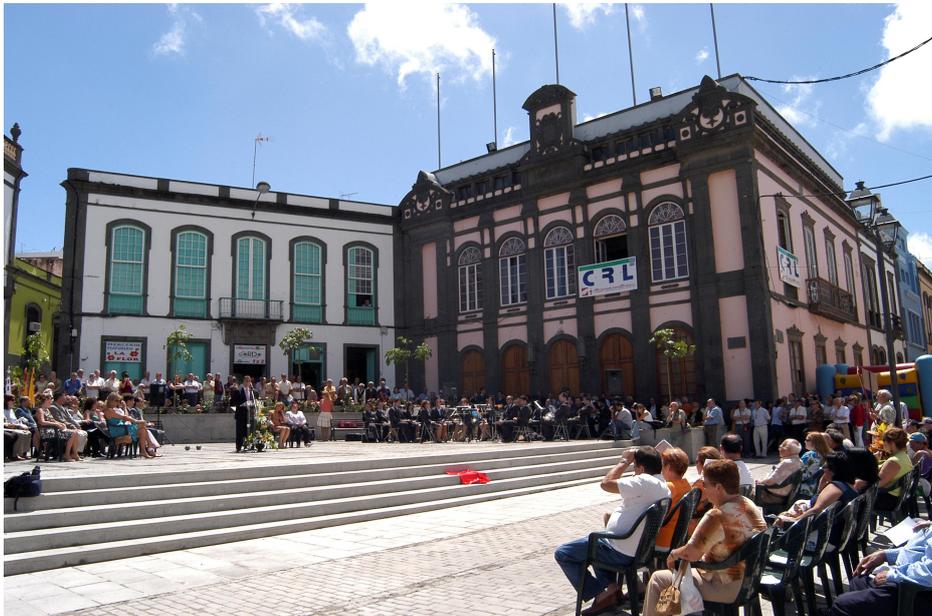
Fotografía V. Repavimentación de la Plaza de la Constitución, Arucas. Foto: Concejalía de Patrimonio Histórico del Ayuntamiento de Arucas.

La anterior repavimentación de la calle León y Castillo y la ubicación de un centro comercial en el antiguo edificio del Mercado hicieron que las condiciones urbanísticas de la Plaza de la Constitución variaran, convirtiéndola en un punto de intersección de flujos donde el peatón es el protagonista. Esto, unido al recuerdo de la antigua Plaza de San Sebastián como punto de encuentro de los vecinos de Arucas, hizo que la actual propuesta buscara unificar el espacio adaptándose al entorno. Los muros se proponen bajos para evitar los

obstáculos visuales, y la nueva topografía urbana se resuelve con escaleras y rampas de escasa entidad. Se trata de un espacio diáfano, capaz de albergar actividades y que el peatón se involucre en ellas. El automóvil, relegado a segundo plano, circulará por las calles Barranquillo y Francisco Gourié y lo hará al mismo nivel que el peatón, aunque separados mediante bolardos.

Se emplean materiales tradicionales adaptados al lugar y a los tiempos: piedra de Arucas en sus diferentes versiones, utilizada tanto en la repavimentación de calles como en el revestimiento de muros. Se propone iluminación rasante empotrada en la plaza de mayor cota y en el resto luminarias sobre báculos altos que permitan, además, iluminar los edificios más emblemáticos del conjunto: las Casas Consistoriales y el antiguo Mercado.

Por último, y a fin de eliminar el tendido aéreo que discurre por las cornisas de muchos de los edificios históricos del entorno, se llevó a cabo la canalización de las redes de telefonía, baja tensión y alumbrado público, además de la sustitución y mejora de las redes de abastecimiento y saneamiento, consiguiendo, de esta manera, la mejora de las condiciones urbanísticas y estéticas de la plaza.

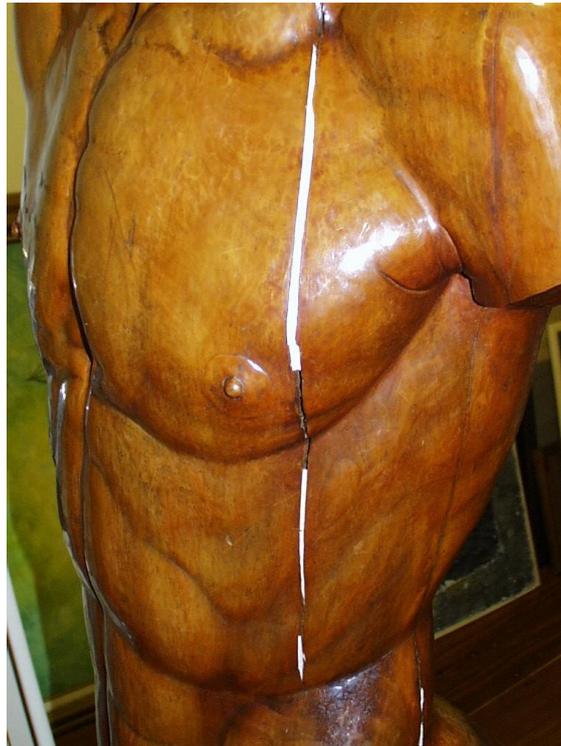
Fotografía VI. Restauración del torso masculino de Manolo Ramos. Foto: Concejalía de Patrimonio Histórico del Ayuntamiento de Arucas.

En 2001, esta escultura presentaba problemas de conservación como era el ataque de xilófagos, especialmente en la base del torso, y una grieta a la altura del hombro que recorría parte de su pecho. Ante esta situación, la Concejalía en aquellos momentos de Cultura y Patrimonio Histórico, le encargó un proyecto de restauración al doctor en Bellas Artes, Marcos Hernández Moreno, cuya ejecución ascendió a la cantidad de 2.232,70 €.

Entre los meses de mayo a julio de 2001 se realizó la intervención eliminando el ataque de xilófagos e introduciendo en la grieta una madera de “balsa”, de consistencia blanda que permite los cambios de tamaño de la madera por la oscilación térmica (Hernández Moreno, M., 2001).

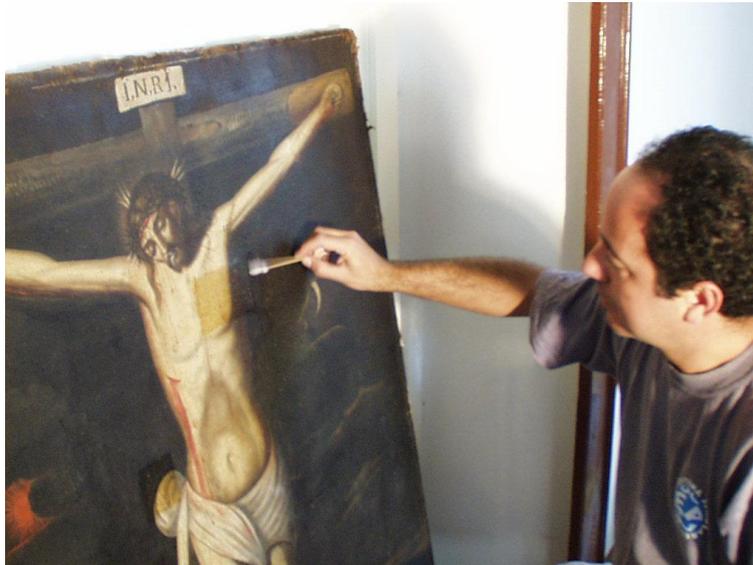
Fotografía VII. Restauración del cuadro Cristo Crucificado, siglo XVII. Foto: Concejalía de Patrimonio Histórico del Ayuntamiento de Arucas.

En la memoria de restauración redactada en julio de 2002 por el Dr. Marcos Hernández, se detalla que el cuadro presenta grietas en las bandas laterales, zona superior y base de

columnas, craquelados naturales, falta de adhesión de la policromía, suciedad generalizada, arañazos en la tela, etc., por lo que se plantea la solución técnica de estos desperfectos. Entre los meses de septiembre y octubre de 2003 se realizó su restauración con un importe total de 4.576,64 € (Hernández Moreno, M., 2003).
