LA INFLUENCIA DEL SISTEMA TRADICIONAL DE CULTIVOS SOBRE LOS PROCESOS DE ESCORRENTÍA EN EL VALLE DE LA OROTAVA (TENERIFE, ISLAS CANARIAS)

THE INFLUENCE OF THE TRADITIONAL AGRICULTURAL LAND IN THE EPHEMERAL GULLY EROSION IN LA OROTAVA VALLEY (TENERIFE, CANARY ISLANDS)

*Javier Dóniz-Páez
Cayetano Guillén-Martín*

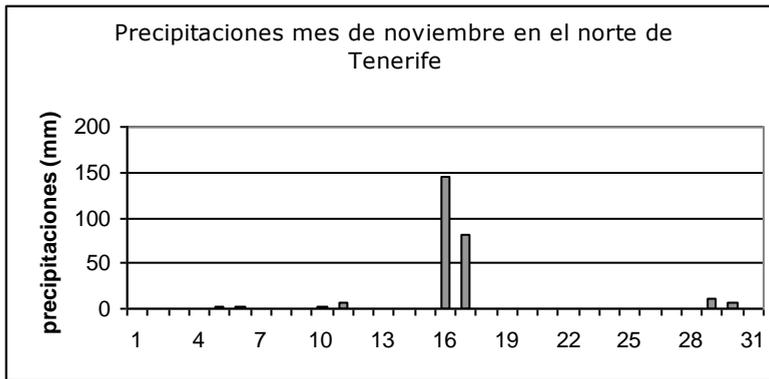
Cuadro 1. Distribución de las precipitaciones durante el mes de noviembre en las inmediaciones de Las Llanadas. Estación Palo Blanco. Fuente: STADR-Cabildo Insular Tenerife. Elaboración propia.

Las precipitaciones en Tenerife se caracterizan por una estación seca en verano y comienzo de las lluvias a partir de septiembre, con máximos en el mes de noviembre, que en las zonas de medianías (500-1500 m altitud) del barlovento de las islas montañosas, como Tenerife, pueden alcanzar hasta los 1000 mm (Marzol, 1988, 1989).

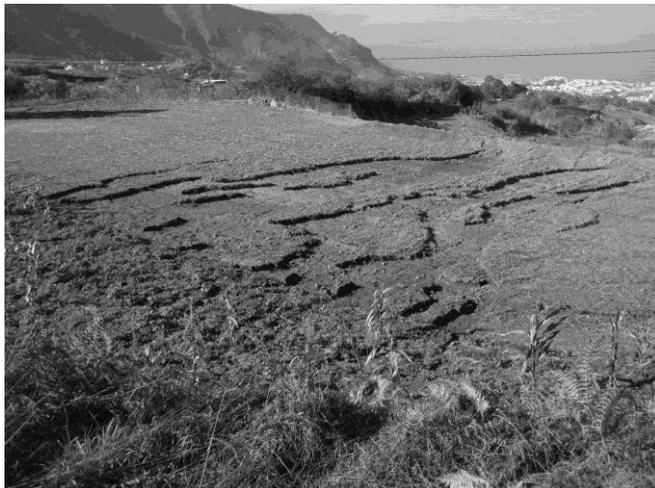
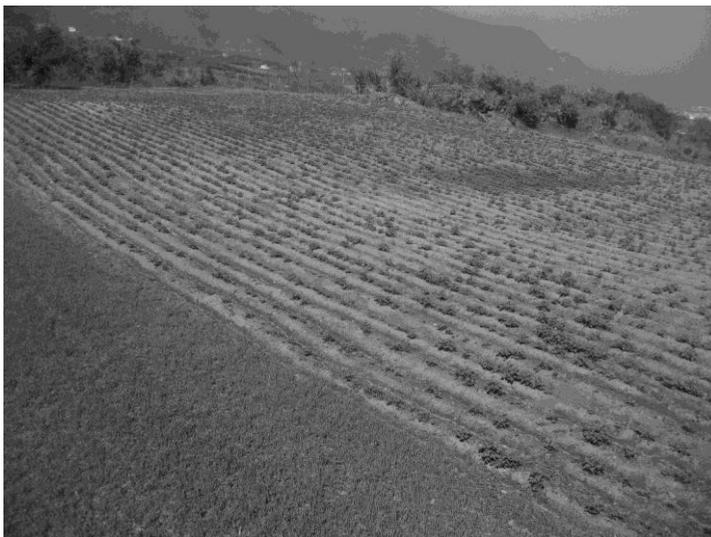
Figura 1. Ejemplo de cómo las cárcavas son procesos de erosión efímeros. En la figura 1 a, campos de cultivos el 17 de noviembre de 2009 tras las lluvias, en la figura 1 b, el mismo campo de cultivo en marzo de 2010.

efímero y solo con realizar prácticas de arado desaparecen (fig. 1), sin embargo son altamente recurrentes y pueden constituir el detonante de procesos y formas de erosión mayores, sobre todo si se han abandonado las parcelas. Este proceso contribuye significativamente a la erosión del suelo en campos de cultivo, convirtiéndose en uno de los principales problemas a resolver (Alonso, 2007). Existen tres tipos de cárcavas (Casalí et al., 1999): las que se generan dentro del mismo campo de cultivo, las que se forman al recoger agua de tributarios y las asociadas a cambios de pendiente.

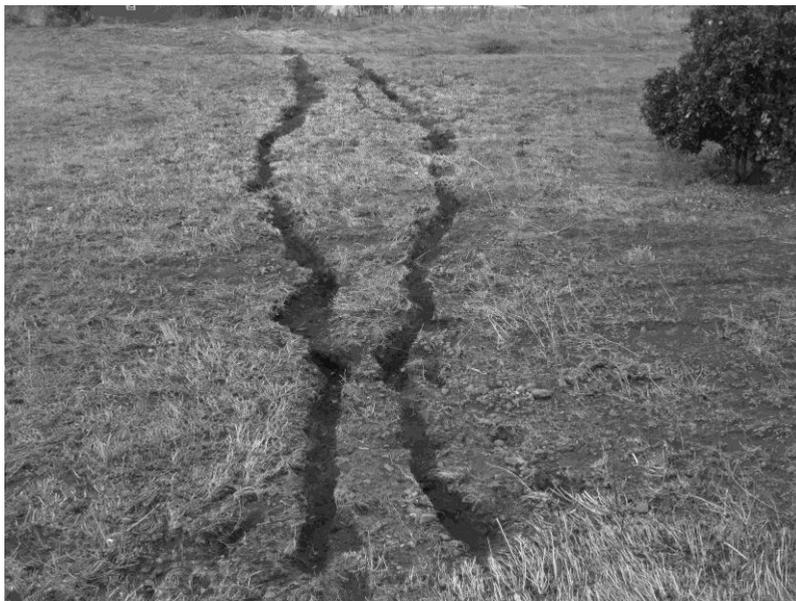
Figura 3. Ejemplo de cárcavas sobre cereal recién cortado en noviembre 2009.

parcela en el momento de las fuertes precipitaciones. Por tanto, se observa que no todas las superficies cultivadas son igualmente propensas a la formación de este tipo de procesos. Todas las cárcavas tienden a localizarse en las depresiones de los campos de cultivos, coincidiendo con los fondos del canal lávico y relacionadas con saltos de pendiente; estos últimos los introducen las paredes que individualizan cada una de las parcelas, que pueden alcanzar hasta 5 m de altura. Las cárcavas *sobre cereal cortado* (A) suelen ser de cauces lineales, con perfiles en U y poco profundas (fig. 3). Las localizadas en *cultivos de millo* (B) disponen de cauces sinuosos como consecuencia del obstáculo que suponen las plantas de maíz, dendríticos, con perfiles en U, a veces en V, y con marmitas. Los *gullies* en *cultivo de papas* (C) son lineales, anchos, con perfiles en U y rompen los surcos, por lo que estos se disponen perpendicularmente a la cárcava frenando la escorrentía. Los localizados en parcelas de *cereal recién nacido* (D) son consecuencia de una escorrentía laminar y no concentrada, aún así son dendríticos, anchos y poco profundos. Por último, los de *parcelas sin cultivar* (E) son lineales, con perfiles en U y con presencia de marmitas (tabla 1).

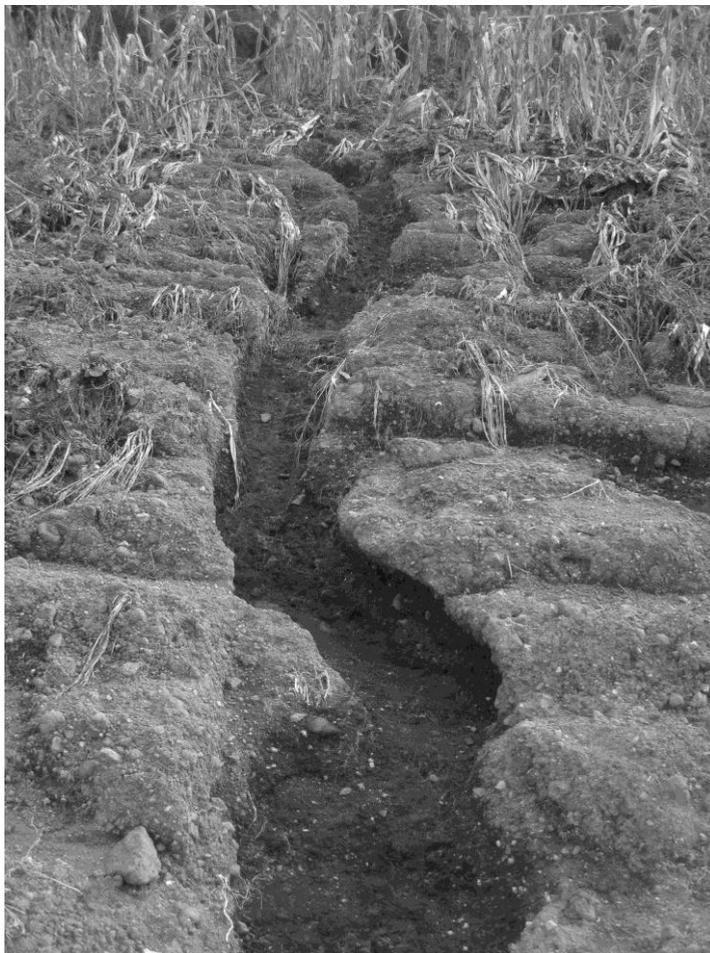
Figura 4. Ejemplo de cárcavas en parcelas de cultivo con maíz en noviembre de 2009.

Las primeras conclusiones que se obtienen de lo anteriormente expuesto es que existe un comportamiento diferenciado de la erosión por escorrentía en las distintas parcelas estudiadas en función del tipo de cultivo. En este sentido, las huertas con millo poseen las cárcavas más desarrolladas en longitud, anchura y profundidad (fig. 4), frente a las ubicadas en las parcelas de cereal recién nacido, que en la mayoría de las ocasiones no se pudieron medir debido a que afectaban a la práctica totalidad de la superficie de la parcela. Asimismo, se observó que en los campos de cultivo con cereal seco y no cortado de la cosecha anterior, no se formaron cárcavas. La razón que explica la menor impronta de este tipo de procesos en parcelas sin cultivar puede deberse a que cinco meses después de la recogida de la papa (desde junio a noviembre) y tras pasar el verano, la capa de tierra más superficial

está lo suficientemente endurecida para inhibir la formación de cárcavas. Todo lo contrario que en las huertas de maíz, donde la capa de suelo más superficial está totalmente desagregada al ir arrancando de manera aleatoria las plantas de maíz para el ganado caprino, vacuno y equino.

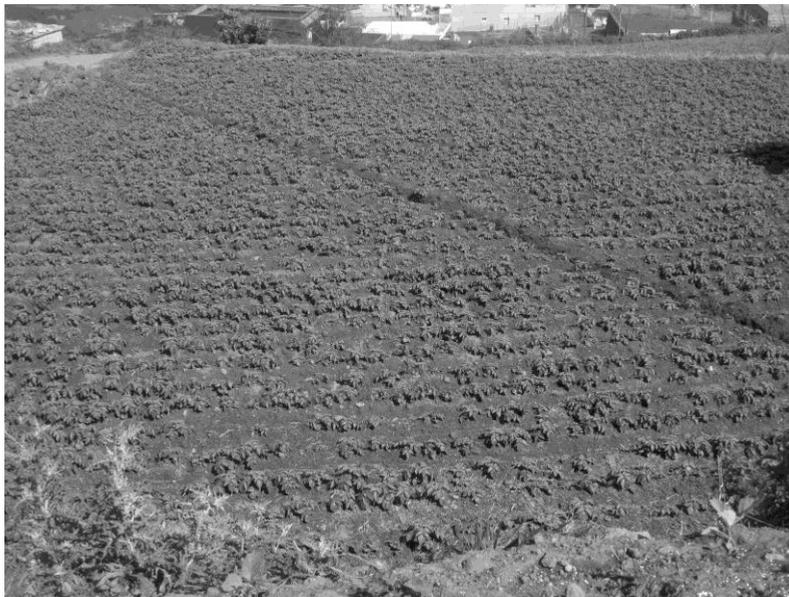
Figura 5. Ejemplo de realización de zanjas-aliviaderos en las parcelas en marzo de 2010.

impidiendo los procesos de escorrentía, ya que evacuaban las aguas hacia los barrancos, depresiones o a los caminos rurales. En segundo lugar la desaparición de las barranqueras naturales o de las pequeñas depresiones por la que circulaba la escorrentía y hacia donde se vertían las aguas de las zanjas, convirtiéndolas en parcela de cultivos mediante sorribas y suelos de préstamo. Y, por ultimo, la desaparición de los muros de piedra seca que individualizaban las parcelas y que actuaban como muros de retención de los finos cuando las zanjas se desbordaban. Por tanto, aunque es cierto que la cubierta de las parcelas puede, en función del tipo de cultivo, favorecer más o menos la formación de cárcavas, es la desaparición de los elementos antes reseñados los que han incrementado los efectos de los procesos de escorrentía superficial en los campos de cultivo estudiados. Hasta tal punto esto es así, que los agricultores han vuelto a ser conciente de ello y en una revisión de las parcelas estudiadas durante la cosecha de verano (enero-junio), se pudo comprobar in situ que de las 16, trece contaban con zanjas para evacuar el agua (fig. 5).
