# LA CARPINTERÍA COMO MATERIA PATRIMONIAL

**JOSÉ LUIS GAGO VAQUERO**

#### SOBRE LA CARPINTERÍA

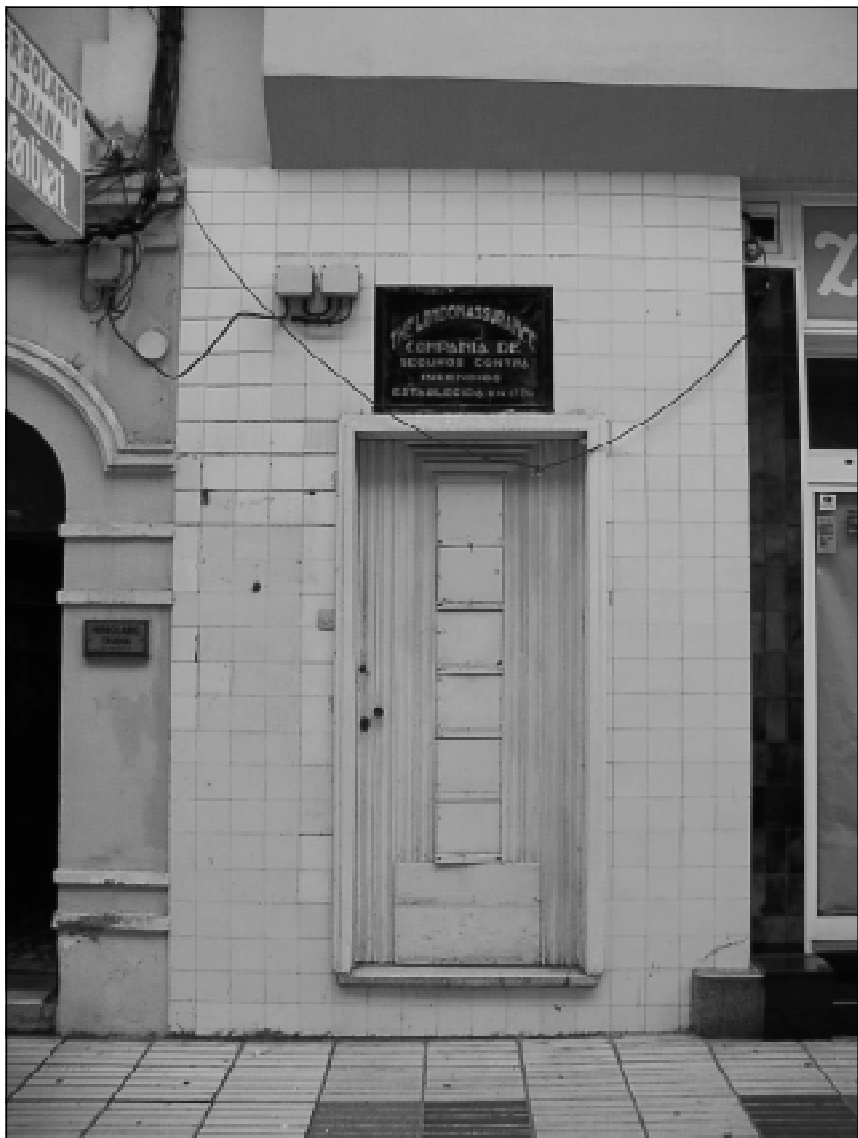
ILUSTRACIÓN 1.—Puerta principal de la casa número 4 de la calle Clavel.

Esta diferencia se debe a que se rehabilita un edificio clásico con los mismos criterios que se interviene en un edificio moderno, incluso en la circunstancia de que este ya haya sido incluido en un catálogo de protección. Cabe la comparación de la intervención realizada en estos días sobre un edificio moderno, en la calle Clavel, número 4, del que en su rehabilitación se han suprimido todos los elementos característicos de proyecto, el alcatado de cerámica blanca que focalizaba el acceso, la cerámica metalizada de las jambas del local comercial y particularmente las carpinterías, en especial la puerta principal, habiendo convertido lo que era una excelente muestra de diseño en una obra vulgar e irreconocible. (Ver ilustraciones 1 y 2).

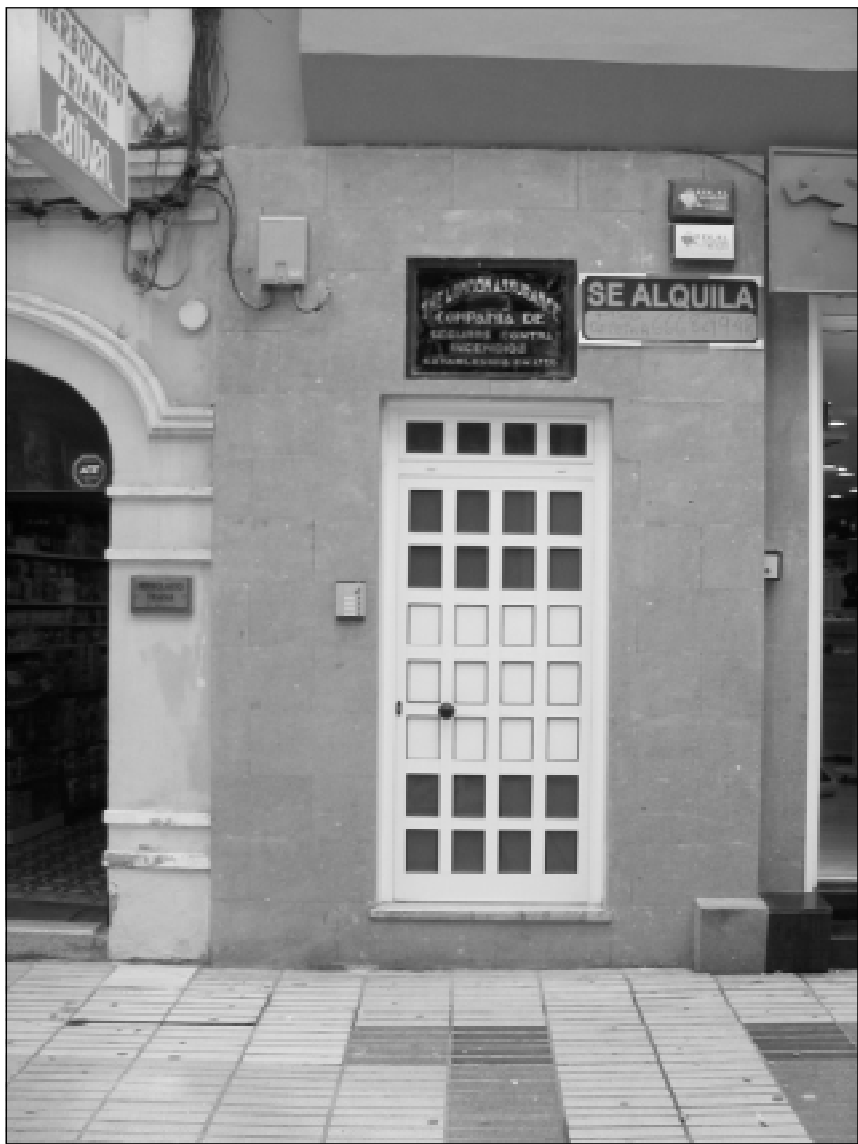
ILUSTRACIÓN 2.—Nueva puerta tras la reforma.

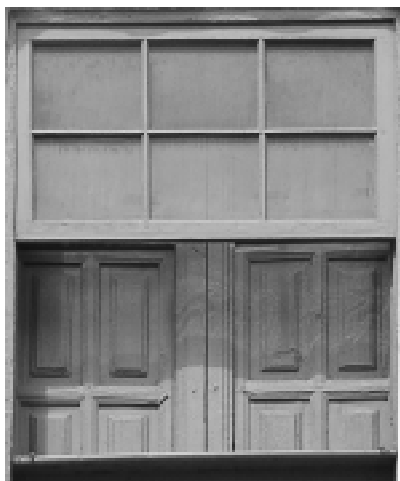
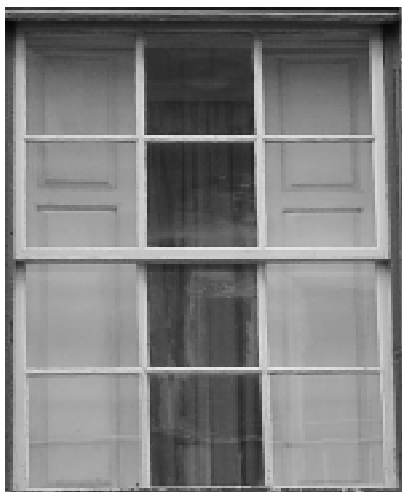
ILUSTRACIONES 4, 5, 6.—Distintos tipos de ventanas de guillotina de Vegueta.

La multiplicidad de variaciones del rozamiento de la hoja de ventana exige que su construcción asegure una respuesta unitaria en la totalidad de los fragmentos de que consta. Y es que una hoja de guillotina está compuesta por un marco con dos largueros-montantes y dos testeros-traveseros, 4, 6, 8 o más varillas montantes y 1, 2, 3 o 4 varillas traveseras, además de los 6, 8, 9, 12 o más cristales que rellenan los vacíos.

Pero el detalle de estas ventanas que denota el alto grado de control sobre su ejecución lo tenemos en las dimensiones y secciones de la madera empleada. La dimensión de cada una de las hojas de una guillotina puede oscilar entre  $80 \times 40$  cm y  $100 \times 100$  cm.

Las secciones de madera empleada para los largueros montantes y los testeros es de 4 o 5 cm y un espesor de 2 o 3 cm. Las secciones de las varillas traveseras y montantes es de 2 o 2,5 cm.

Entonces, cabe preguntarnos por qué cuando se rehabilita un edificio se procede de inmediato a sustituir las carpinterías de estas ventanas, sin ni siquiera reproducirlas, siendo, a los sumo, cambiadas por otra guillotina de características tan marcadamente distintas. Las secciones de madera que emplea un carpintero actual duplican las medidas de largueros y travesaños, y triplican por lo general la de las varillas. (Comparar ilustraciones 4, 5, 6 y 7).

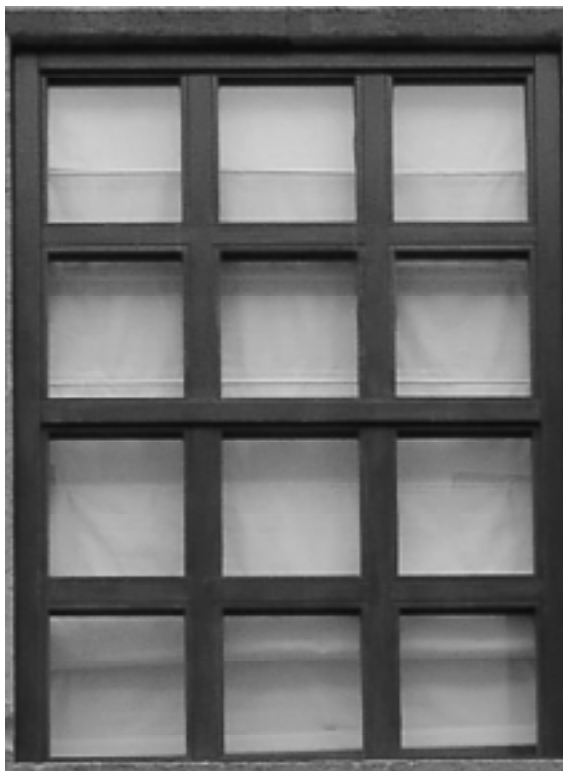
ILUSTRACIÓN 7.—Ventana de guillotina repuesta.  
Nótese el ancho de las varillas.
